Tiesībsarga ziņojuma Pielikums Nr. 1

Vides pieejamības audits

Šis pielikums ir tiesībsarga ziņojuma par 2022. gada 7. decembra vizīti uz Balvu novada Sociālās pārvaldes grupu dzīvokļiem neatņemama sastāvdaļa.

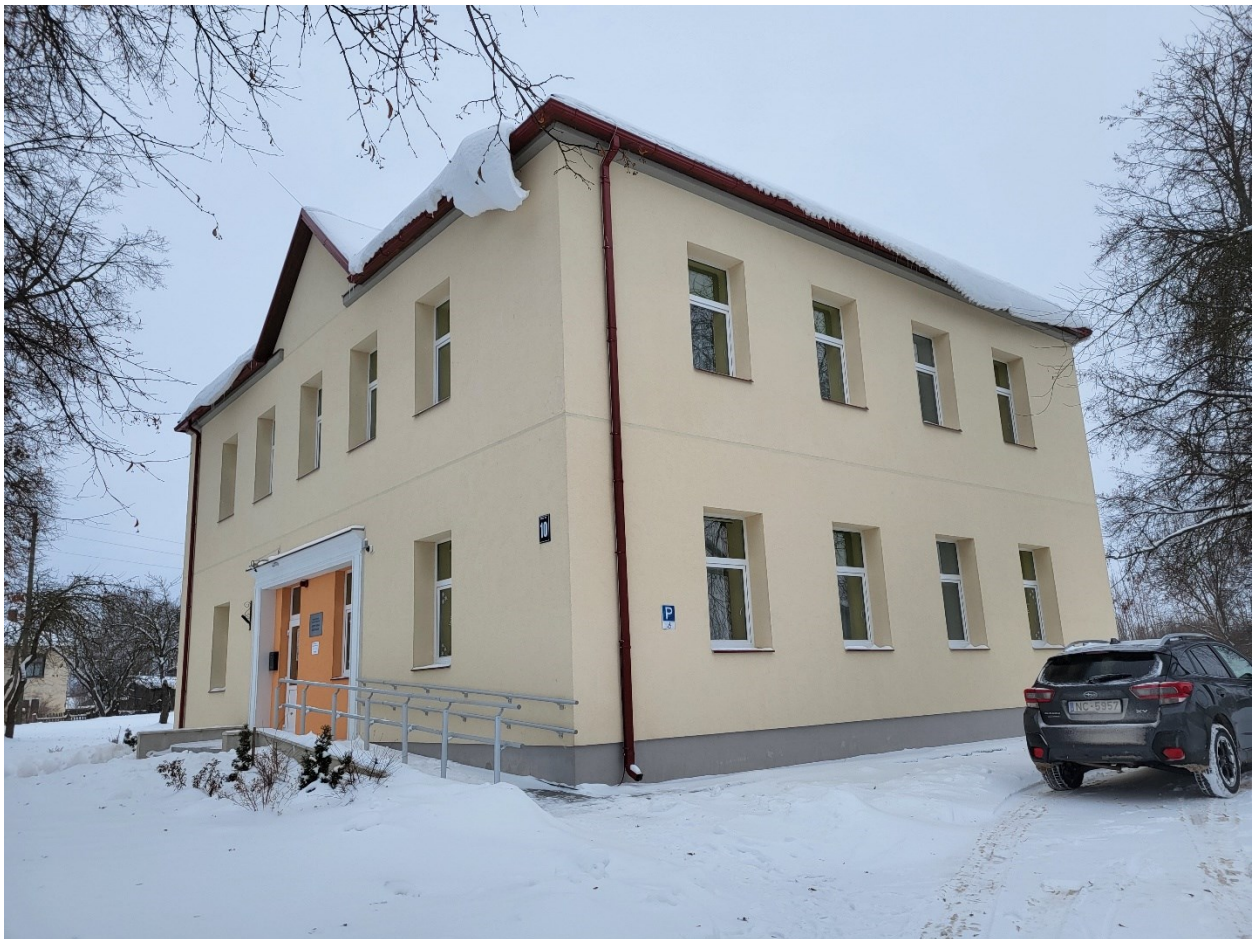
Projekta ietvaros ir pārbūvēta ēka, kurā ierīkoti grupu dzīvokļi. Ēkā paredzēts uzturēties cilvēkiem ar dažādu veidu invaliditāti.

Grupu dzīvokļi veidoti kā kopdzīvojamā ēka ar kopēju virtuvi, sanmezglēm un atpūtas telpām.

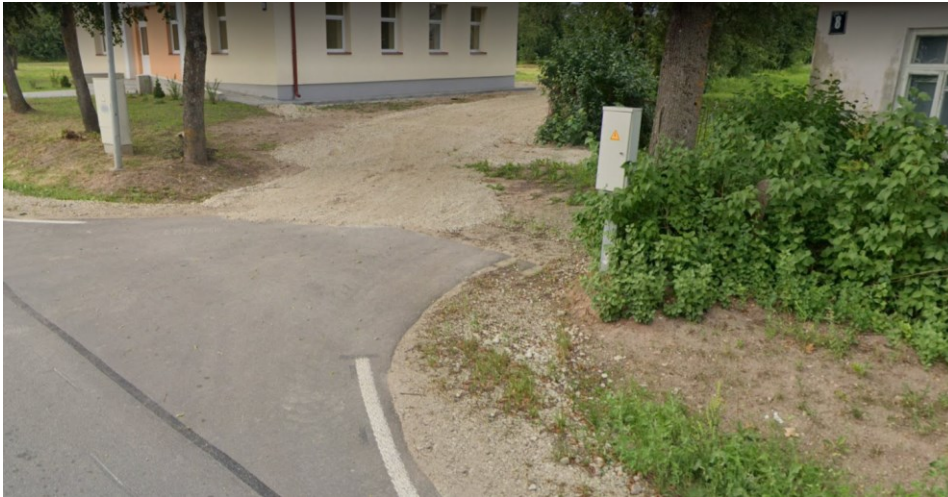
Ēka atrodas pilsētas teritorijā pie Balvu ielas, uz kuras ir izbūvēta ietve, līdz ar to apkārtējā infrastruktūra ir piemērota cilvēkiem ar kustību traucējumiem. Tomēr savienojums ar ēkas ieeju un ielu cilvēkiem, kas lieto uzbrauktuvi pie ēkas ieejas, nav izbūvēts ar gludu, cietu segumu. Grantētais segums nav piemērots cilvēkiem, kas pārvietojas ratiņkrēslā, līdz ar to ir nepieciešams izveidot atbilstošu savienojumu ar ielu.

Piekļuvi ēkai nepieciešams pilnveidot jeb pabeigt līdz galam. Šobrīd no pandusa, kas izbūvēts pie ēkas ieejas, nav iespējams nokļūt līdz ielai, jo nav ieklāts ciets, gluds segums.

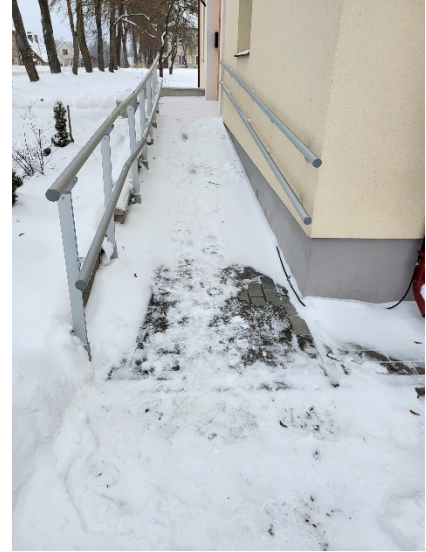
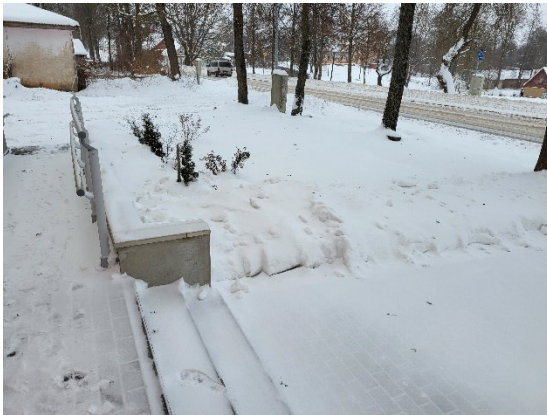
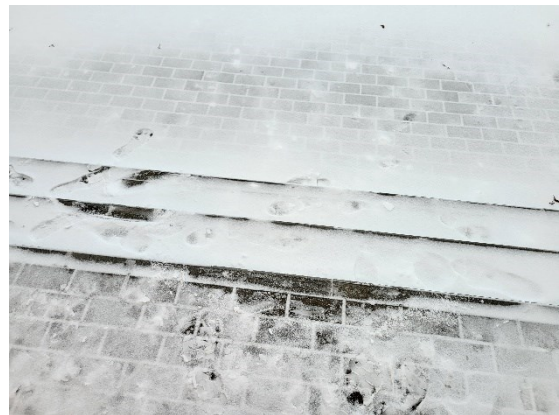
Pie ēkas ieejas līmeņu starpības pārvarēšanai ir izbūvēts 1000 mm plats panduss ar slīpumu 6,5 %. Panduss ir piemērots lietošanai visu veidu ratiņkrēsliem, tomēr tā platums neatbilst būvnormatīva prasībām, kas nosaka minimālo platumu 1200 mm. Rekonstruējot ēkas, nepieciešams ievērot normatīvās prasības, un bez tehniska pamatojuma no tām atkāpties nedrīkst.

Ieejas kāpnēm nav marķēts pirmais un pēdējais pakāpiens ar kontrastējošu (tumšs uz gaiša) krāsu. Marķējumam jābūt nodilumizturīgam un neslidenam. Pie kāpnēm nepieciešams vismaz vienā pusē uzstādīt atbalsta rokturi.

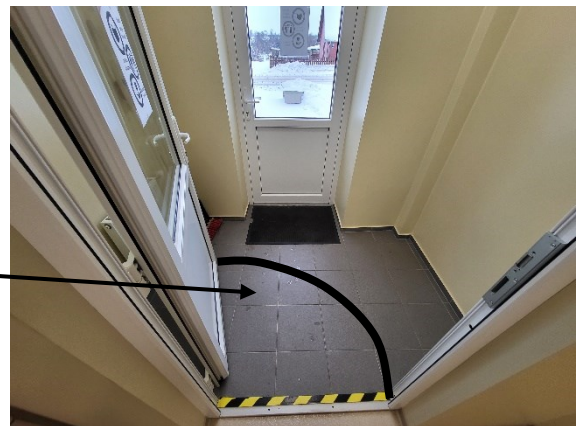
Ieejas vėjtvēris ir izbūvēts pārāk šaurs, lai tas būtu ērti izmantojams cilvēkam, kas pārvietojas ar tehniskajiem palīglīdzekļiem (ratiņkrēslu, rolatoru, kruķiem). Vėjtvēra dziļums ir tikai 1300 mm, kā arī durvis izvietotas vėjtvēra vidū, līdz ar to, ieejot vėjtvērī, nav vietas, kur nostāties ārpus iekšējo durvju vēršanās zonai.

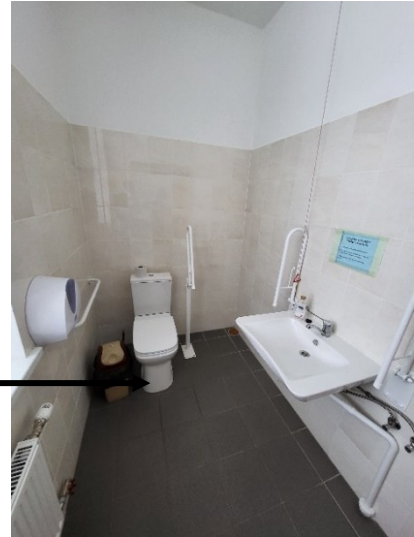
Ekā ir izbūvētas divas tualetes pirmajā stāvā un viena ēkas otrajā stāvā, kas ir paredzētas cilvēkiem ar kustību traucējumiem.

Tualetēs sanitāro iekārtu izvietojums ir neveiksmīgs, līdz ar to manevrēšana tajās ir apgrūtināta, bet vienā no pirmā stāva tualetēm nav nodrošināta nepieciešamā pārsēšanās zona pie klozetpoda, līdz ar to šo tualeti cilvēks, kas pārvietojas ratiņkrēslā, izmantot nevarēs.

Pārvietošanās ēkas stāva līmenī ir bez būtiskiem šķēršļiem, plānojums telpām ir apmierinošs, tomēr nepieciešams uzlabot sanmezglus (skatīt sadaļā “Sanmezgli”).

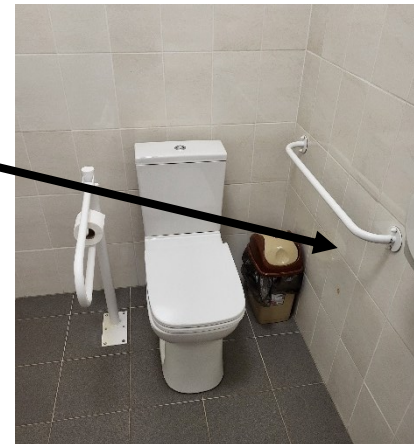
Sanmezglos nav atbilstoši izvietoti atbalsta rokturi pie klozetpoda. Rokturis pie sienas atrodas parāk tālu un parāk augstu, lai to varētu lietot cilvēks, kas pārvietojas ratiņkrēslā.

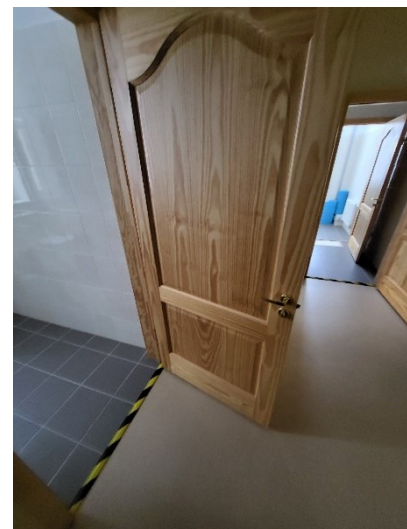
Tualetes durvīm, kā arī dušas telpas durvīm nav viegli satverams aizslēgšanas mehānisms, kā arī trūkst papildu rokura uz durvīm no iekšpuses, kas atvieglo durvju aizvēršanu cilvēkiem ar kustību traucējumiem, kas lieto tehniskos palīgīdzekļus.

Piemērs. Viegli satverams aizslēgšanas mehānisms un papildu rokturis

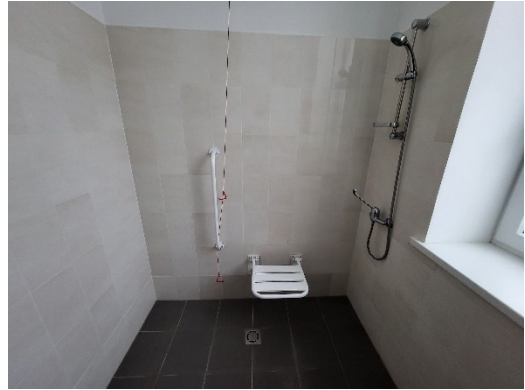
Ekā ir izbūvētas divas dušas telpas: pa vienai ēkas pirmajā un otrajā stāvā. Telpas izmērs ir atbilstošs, tomēr pie dušas krēsla trūkst atbalsta rokturu komplekta. Pārsēšanos uz dušas krēslu cilvēks veic identiski kā uz klozetpoda, līdz ar to pie dušas krēsla jāparedz tādi paši atbalsta rokturi.

Ņemot vērā, ka duša telpa ir koplietošanas un, lai nokļūtu telpā, jāšķērso gaitenis, cilvēks uz dušu dodas pilnībā sagērbies, bet dušas telpā nav paredzēta vieta, kur cilvēks varētu pārsēties vai apsēties, lai sagērbtos.

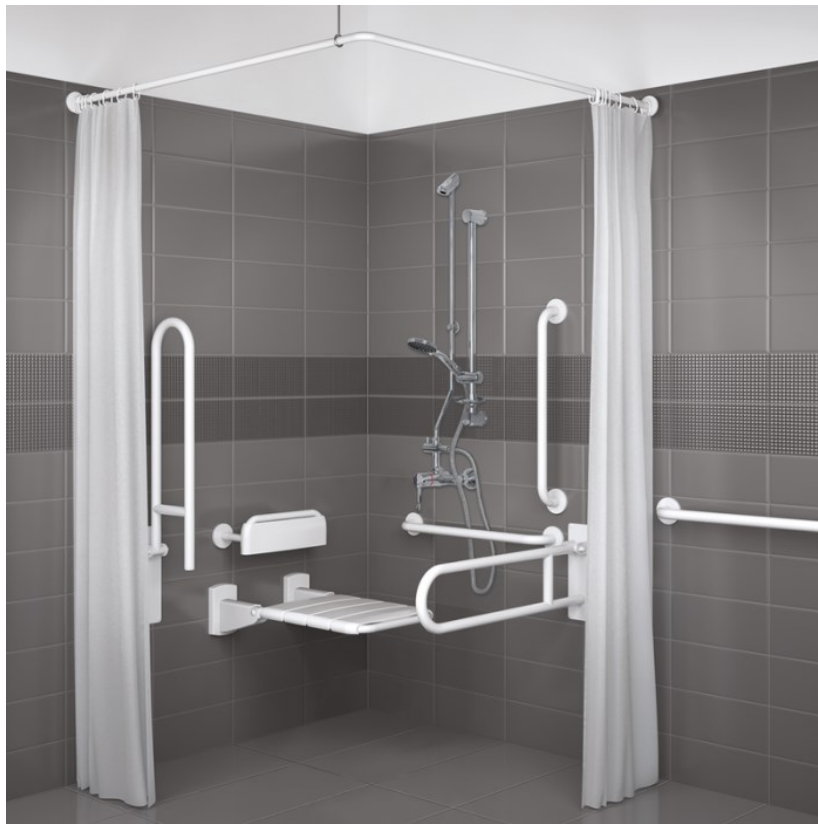
Piemērs dušas krēslam un dušas rokturiem

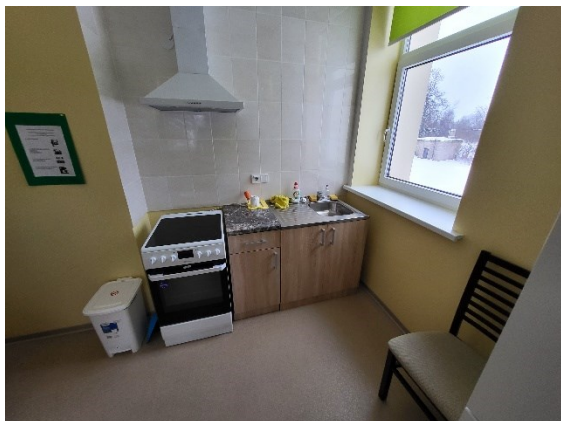
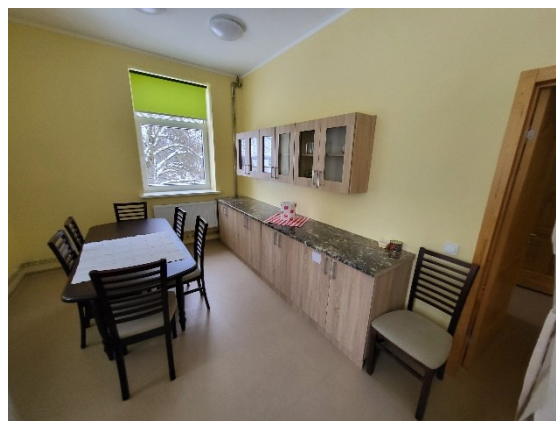
Ēkas pirmajā un otrajā stāvā ir izveidota virtuve. Virtuves abos stāvos ir identiskas. Virtuves telpa ir pietiekami plaša, lai tajā varētu pagatavot ēst un brīvi manevrēt, ja viens no virtuvē esošajiem cilvēkiem pārvietojas ratiņkrēslā. Tomēr virtuves mēbeles un aprīkojums nav īpaši pielāgots, lai to varētu ērti izmantot, sēžot ratiņkrēslā.

Virtuves mēbeļu pielāgojums ietver:

- paredzēt zem izlietnes, plīts virsmas brīvu vietu, lai zem tām var pabraukt apakšā ar ratiņkrēslu;
- cepeškrasni jānovieto 700 mm virs grīdas, un tai jābūt ar durvīm, kas veras uz sānu;
- arī leduskapi ieteicams novietot uz paaugstinājuma.

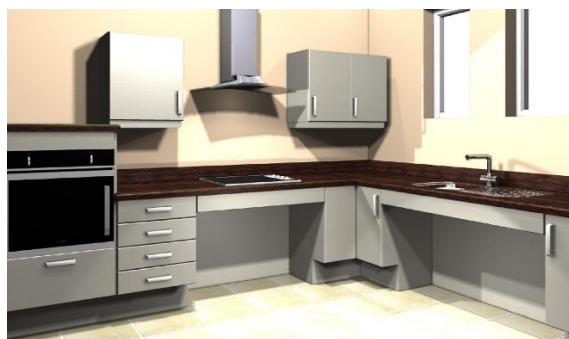
Piemērs virtuves pielāgošanai

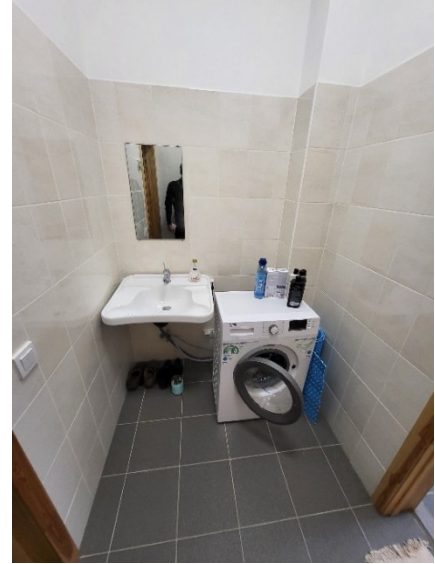
Ēkā nav īpašas telpas veļas mazgāšanai, taču sanmezglos ir izvietotas veļas mazgājamās mašīnas, kopumā trīs sanmezglos. Piekļuva ratiņkrēslā veļas mazgājamām mašīnām ir plaša, bez agrūtinājumiem.

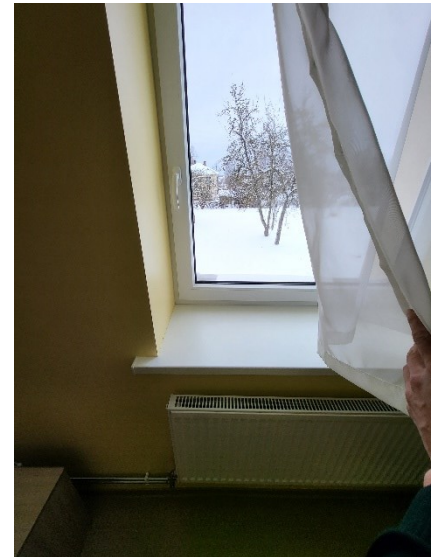
Istabām iespējams piekļūt ar ratiņkrēslu vai izmantojot citu tehnisko palīg līdzekli, tomēr īpaši pielāgotas tās nav. Piemēram, atvērt logus, ja cilvēks pārvietojas ratiņkrēslā, nav iespējams, kā arī nav ierīkota palīdzības izsaukšanas sistēma, kas būtu vēlama.

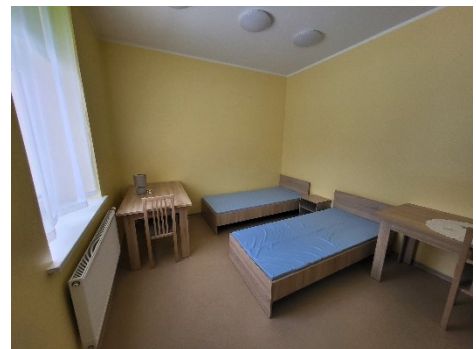
Mēbeles un to izvietojumu jāpielāgo katram cilvēkam individuāli, piesaistot ergoterapeitu un uz klausot klienta vēlmes. Piemēram, gultas augstums cilvēkam, kas pārvietojas ar kruķiem, ir nepieciešams augstāks, nekā cilvēkam, kas pārvietojas riteņkrēslā, līdz ar to mēbeles būtu jāiepērk, kad ir zināms konkrēts cilvēks, kas istabā dzīvos.

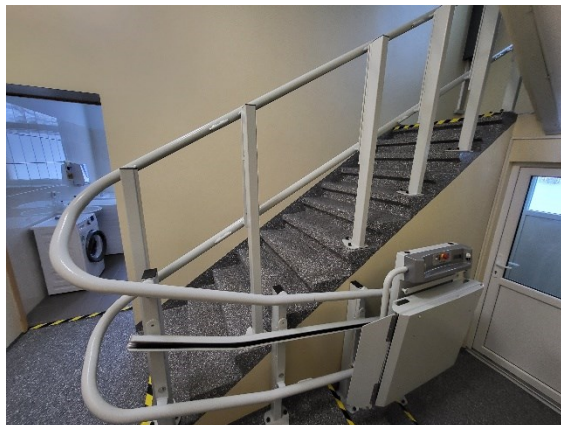
Lai nodrošinātu pārvietošanos starp stāviem cilvēkiem ar būtiskiem kustību traucējumiem, ēkā ir uzstādīts diagonālais pacelājs. Pacelāja platformas izmērs: platums ir 700 mm un garums 770 mm, kas daļai ratiņkrēslu varētu būt nepietiekami. Šāda tipa pacelājiem arī ir trūkumi, pacelāju nav iespējams izmantot, stāvēt kājās. Tas nozīmē, ka cilvēks, kas lieto rolatoru vai pārvietojas ar kruķiem, pacelāju izmantot nevarēs, jo nevar atvāzties margas, kā arī stāvēt nav droši. Vēl pie trūkumiem var minēt, ka pacelājs darbības laikā aizšķērso kāpnis.

Kāpnēm kā margas tiek izmantotas pacelāja vadulas, tomēr starp vadulām ir pārāk lielas spraugas. Šī brīža normatīvs LBN 200-21 nosaka ka – “65. Margu aizpildījumu veido tā, lai uz margām nebūtu iespēja pakāpties vai caur tām izspraukties. Daudzdzīvokļu dzīvojamās ēkās un publiskās būvēs attālums starp margu konstrukcijas vertikālajiem daļījumiem nedrīkst būt lielāks par 0,12 metriem”. Vadula arī nevar kalpot kā rokturis, jo tā atrodas 1300 mm no kāpņu līnijas. Esošajā situācijā gar sienu ir jāparedz lenteris 900 mm augstumā.

Pārvietošanās starp stāviem nav risināta ar labāko, universālāko risinājumu. Uzstādītais pacēlājs ir piemērots tikai ratiņkrēsla lietotājiem, kā arī darbības laikā tas aizšķērso kāpnes. Pacēlājs ir izvēlēts ar nelielu platformu ierobežotās vietas dēļ, kas daļai ratiņkrēslu var būt nepietiekami. Projektētajam būtu bijis jāņem iepriekš minētais vērā un jāizvēlas cits risinājums. Ņemot vērā iepriekš minēto, istabas ēkas pirmajā stāvā primāri jāpiedāvā cilvēkiem ar kustību traucējumiem.
