Tiesībsarga ziņojuma Pielikums Nr. 1

Vides pieejamības audits

Šis pielikums ir tiesībsarga ziņojuma par 2022. gada 18. oktobra vizīti uz Saldus novada pašvaldības aģentūras *Sociālais dienests* struktūrvienības *Sociālais nams* grupu dzīvokļiem neatņemama sastāvdaļa.

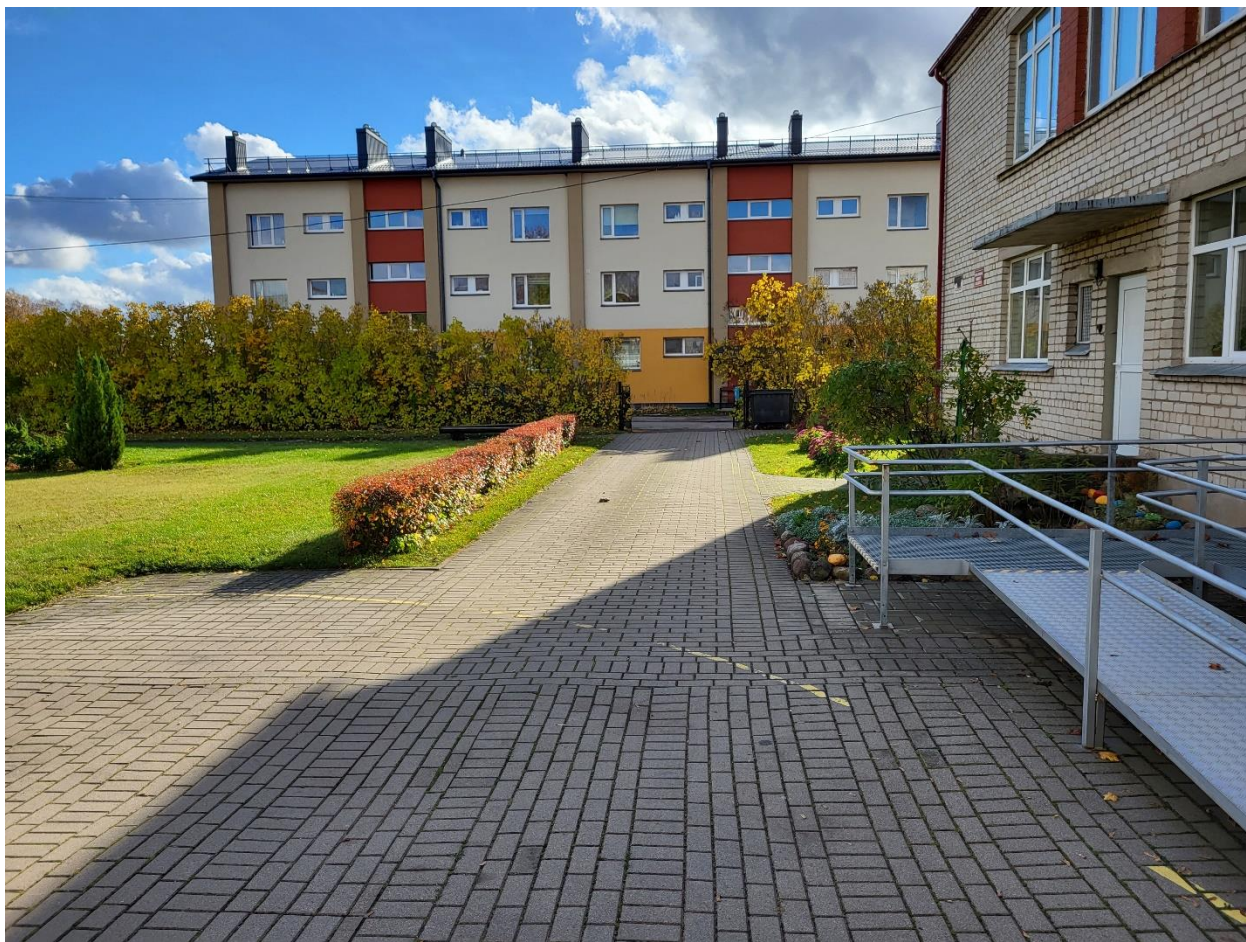
Ēka atrodas nelielā ciemā Namiķi, blakus autoceļam, kur pieejams sabiedriskais transports. Nokļūšana no ēkas līdz autoceļam ir apmierinoša, ceļa segums ir asfaltēts, tomēr nav izveidotas ietves.

Ēka atrodas nožogotā teritorijā. Pieguļošajā teritorijā ir gluds segums bez būtiskām līmeņu maiņām.

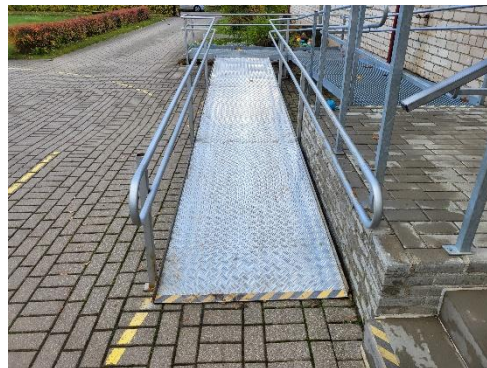
Pie ieejas ēkā ir izbūvēts panduss. Pandusam ir divi laidī ar vienu starplaukumu, starplaukums un viens laids ir veidots no režģota seguma ar acu lielumu 30x30 mm, kas nav piemērots cilvēkiem, kas lieto atbalsta rāmi, krukus. Pandusa slīpums ir atbilstošs – robežās no 3–5 %.

Tika novērots, ka pandusa atbalsta rokturiem ir mainīgs augstums – augšējā daļā tas ir par 200 mm augstāks nekā apakšējā daļā, līdz ar to rokturi nepilda savu funkciju. Atbalsta rokturis dod atbalstu, ja cilvēks staigā, vai palīdz cilvēkam riteņkrēslā pārvarēt līmeņu maiņu, tādēļ ir svarīgi, lai roktura augstums attiecībā pret pandusa segumu ir nemainīgs, jeb rokturim jābūt paralēli pandusa segumam.

Pandusa pagriešanās laukuma platums ir 1200 mm, kas neatbilst normatīvajām prasībām. Pārbūvējot vai uzlabojot kādus elementus ēkā, ir jāseko spēkā esošajiem būvnormatīviem, piemēram, šobrīd spēkā esošajam LBN 200-21, kas nosaka, ka pagriešanās laukumam jābūt 1500 mm platam. Esošajā situācijā risinājums ir izmantojams ar lielāko daļu riteņkrēslu, tomēr varētu būt apgrūtināti lietojami ar elektriskajiem skūteriem, kas paredzēti cilvēkiem ar kustību traucējumiem.

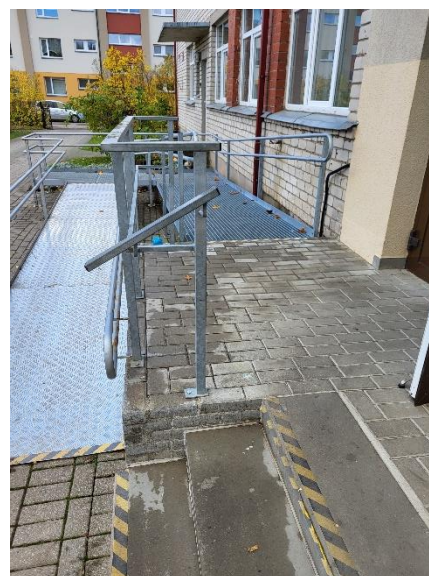
Ieejas vājtvera platums ir atbilstošs. Ieejas durvīm ir divas vārtnes, no kurām viena ikdienā ir fiksēta, līdz ar to ikdienā lietojamo durvju brīvais atvērums ir 760 mm, kas daļai riteņkrēslu varētu būt nepietiekami.

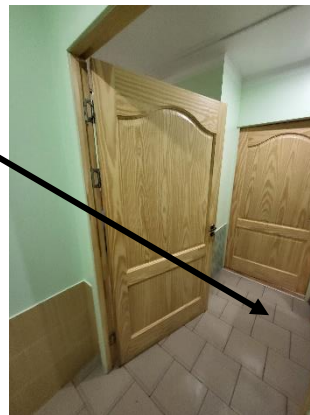
Tualetē iekļūt ar riteņkrēslu ir iespējams, tomēr iekļūšana nav ērta. Lai atvērtu tualetes telpas durvis, ir jāizbrauc gaitenī, jo nav vietas, kur nostāties ar riteņkrēslu sanmezglā.

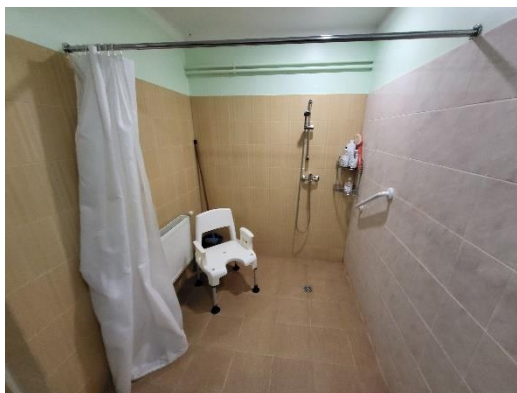
Dušas telpa, kas paredzēta cilvēkiem ar kustību traucējumiem, ir atbilstoša.

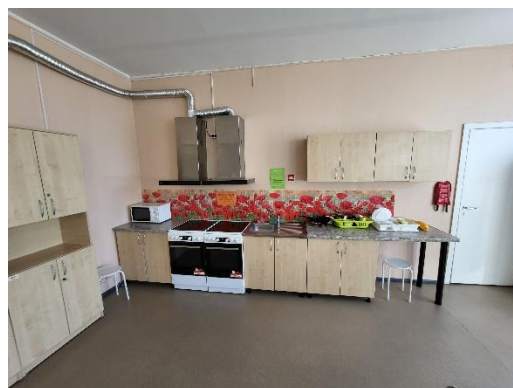
Ēkas otrajā stāvā ir izveidota virtuve grupu dzīvokļu vajadzībām. Tā kā ēkas otrais stāvs nav pieejams cilvēkiem ar būtiskiem kustību traucējumiem, līdz ar to nokļūt virtuvē arī nav iespējams.

Iekārtojot virtuvi, nav ieviesti risinājumi, lai to būtu ērti izmantot arī cilvēkiem ar kustību traucējumiem.

Virtuves mēbeļu pielāgojums ietver:

- paredzēt zem izlietnes, plīts virsmas brīvu vietu, lai zem tām var pabrukt apakšā ar riteņkrēslu;
- virsmas agstumu paredzēt robežās no 750 līdz 800 mm;
- cepeškrāsni jānovieto 700 mm virs grīdas, un tai jābūt ar durvīm, kas veras uz sānu;
- arī ledusskapi ieteicams novietot uz paaugstinājuma.

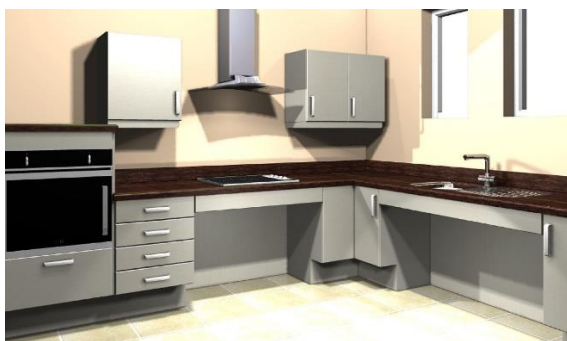
Piemērs virtuves pielāgošanai

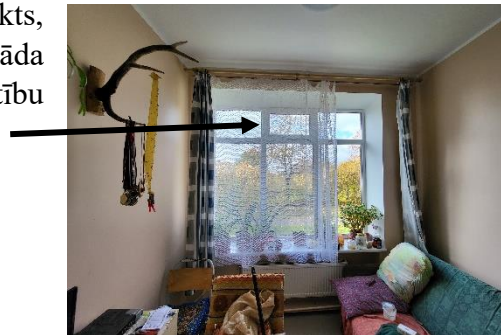
Nevar teikt, ka istaba ir īpaši pielāgota. Butisks ir fakts, ka istabā nav iespējams atvērt logu, nepakāpjoties uz kāda paaugstinājuma, nerunājot par cilvēkiem ar būtiskiem kustību traucējumiem.

Ēkas pirmajā stāvā izvietotā istaba, sanmezglis ir pieejams cilvēkiem ar būtiskiem kustību traucējumiem, tomēr istabā nepieciešams atrisināt iespēju cilvēkam atvērt logu.

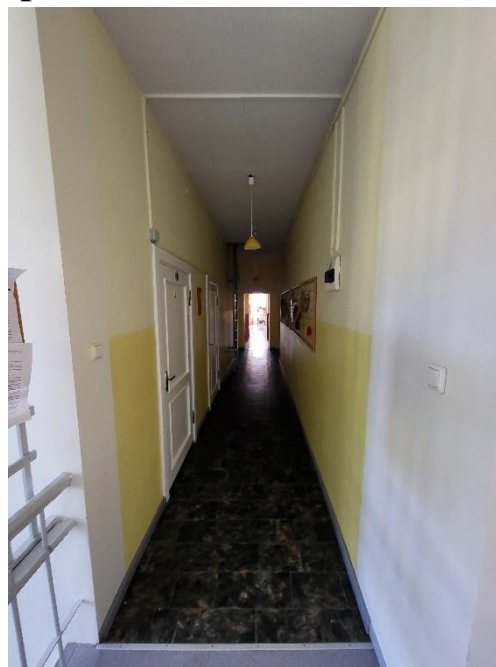
Norādes plāksnei jākontrastē uz sienas fona, bet burtiem un cipariem jākontrastē uz norādes pamatnes fona. Pamatne nedrīkst būt tāda, kas veido atspīdumu. Burtu minimālais augstums ir 30 mm, tomēr, ja tas ir iespējams, piemēram, īsiem tekstiem kā “Izeja” – 50 mm.

Piemērs norādes plāksnei, kas kontrastē uz sienas fona

Pie durvīm norādes novieto pie sienas roktura pusē 160 mm augstumā.

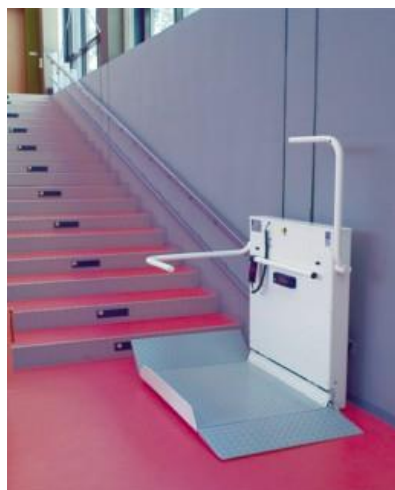
Diagonāla pacelāja piemērs

Ēkā nepieciešams izbūvēt liftu vai pacelāju. Visvienkāršākais veids ir kāpnēs uzstādīt diagonālo pacelāju, tomēr šādam pacelājam ir vairāki trūkumi. Tas ir lēns un kustības laikā aizšķērso kāpnes. To ir sarežģīti lietot. Diagonālais pacelājs ir paredzēts cilvēkam, kas pārvietojas riteņkrēslā, bet, piemēram, ja cilvēks pārvietojas ar rolatoru un stāv kājās, šo pacelāju izmantot nevar un nedrīkst. Ēkā nepieciešams meklēt vietu vertikālajam pacelājam vai liftam, piemēram, izbūvējot to ēkas galā ar izeju otrā stāva gaitenī un pirmā stāva telpās.

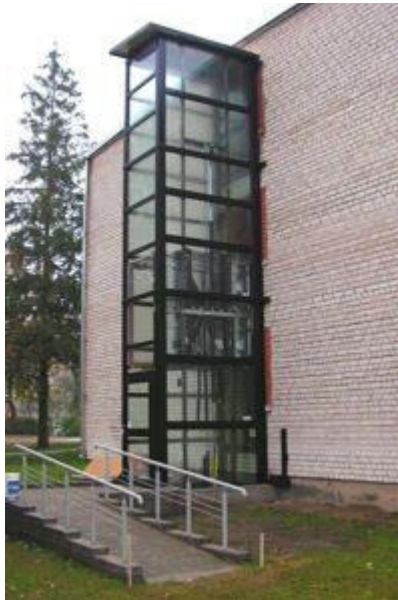
Vertikālā pacelāja piemērs

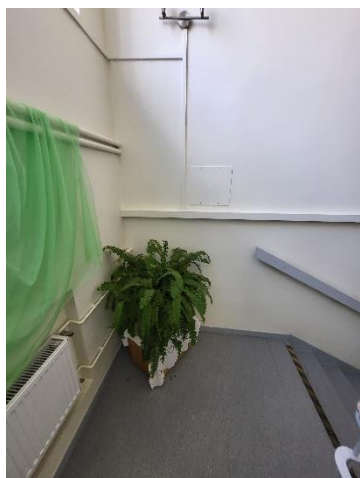
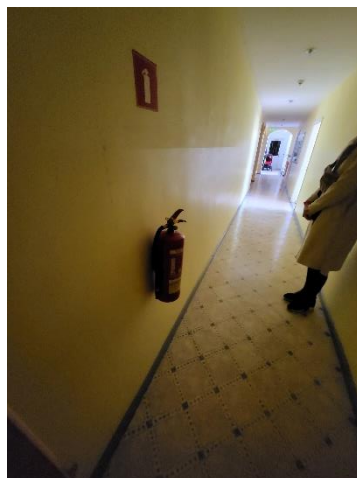
Telpās pie sienām gaitenēs un kāpņu telpā ir izvietoti dažādi priekšmeti, aiz kuriem var aizķerties. Šādi priekšmeti būtu jāizvieto ārpus cilvēku plūsmas, bet it īpaši ārpus evakuācijas ceļiem.

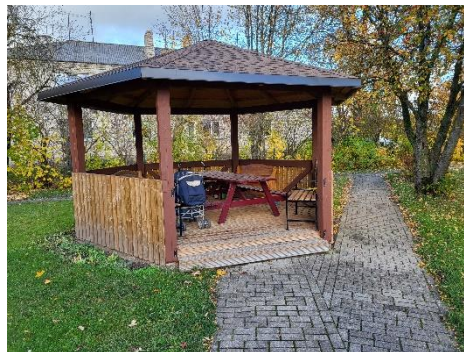
Pie ēkas esošā teritorija ir ar cietu, gludu segumu. Teritorijā ir izbūvēta lapene, kurai ir pakāpiens, līdz ar to tajā iekļūt ar riteņkrēslu nav iespējams. Lapenei būtu jāizbūvē panduss, kā arī turpmāk, attīstot labiekārtojumu teritorijā, jāņem vērā, ka tam jābūt pielāgotam arī cilvēkiem ar dažādu veidu invaliditātēm.
