## **Tiesībsarga ziņojuma Pielikums Nr. 1**

### **Vides pieejamības audits**

Šis pielikums ir tiesībsarga ziņojuma par 2022. gada 11. augusta vizīti uz biedrības *Cerību spārni* grupu māju *Spāre* neatņemama sastāvdaļa.

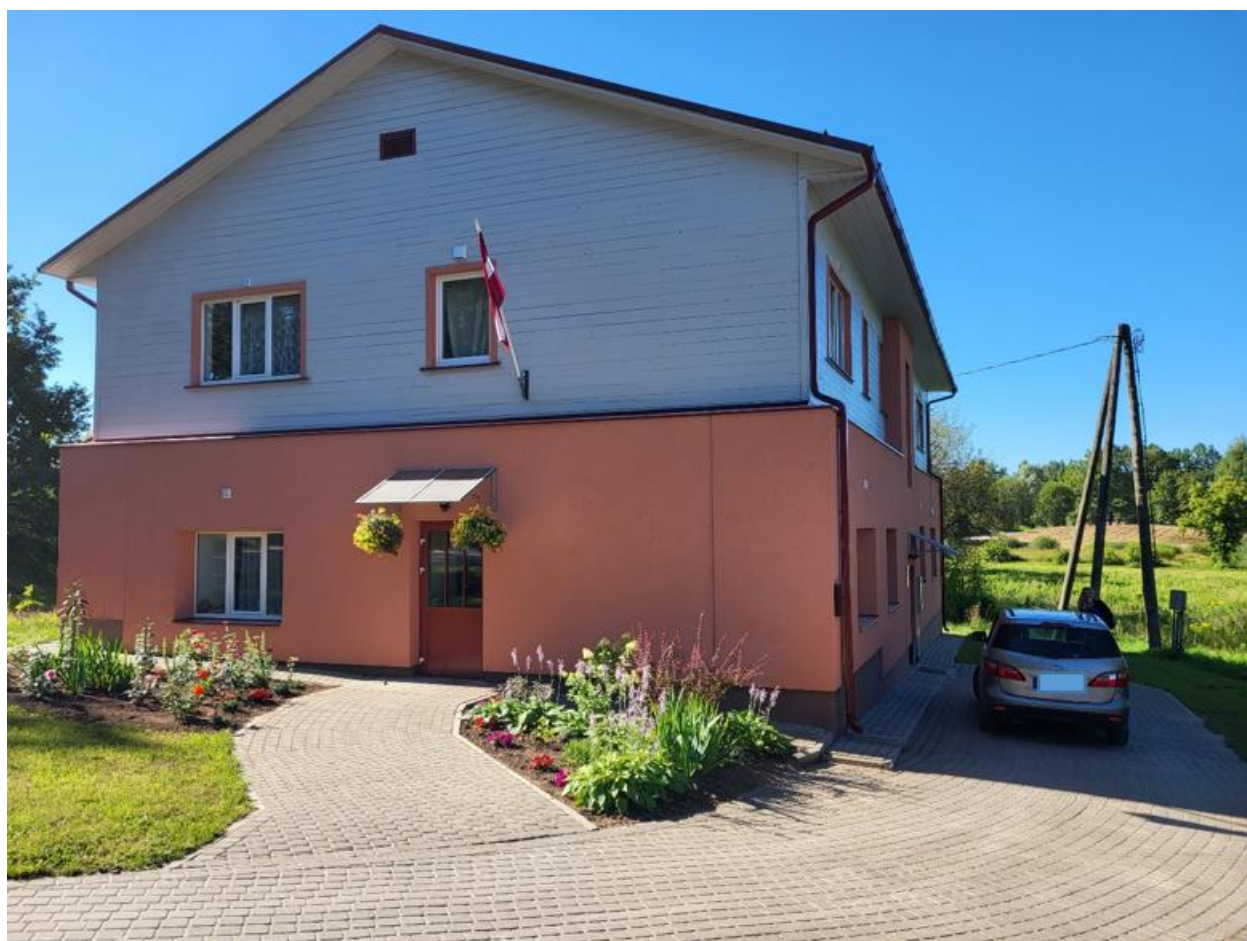
Projekta ietvaros ir pārbūvēta ēka, kurā ierīkoti grupu dzīvokļi. Ēkā paredzēts uzturēties cilvēkiem ar dažādu veidu invaliditāti.

Grupu dzīvokļi veidoti kā kopdzīvojamā ēka ar kopēju virtuvi, sanmezgliem un atpūtas telpām.

Grupu dzīvokļu mājas mērķis ir radīt vidi, lai cilvēki ar dažādu veidu invaliditāti spētu par sevi parūpēties bez personāla atbalsta. Pārvietošanās ēkā jābūt bez līmeņu maiņām, sanmezgļiem jābūt pielāgotiem cilvēkiem ar būtiskiem kustību traucējumiem, iekļūšana ēkā jāparedz bez asistēšanas.

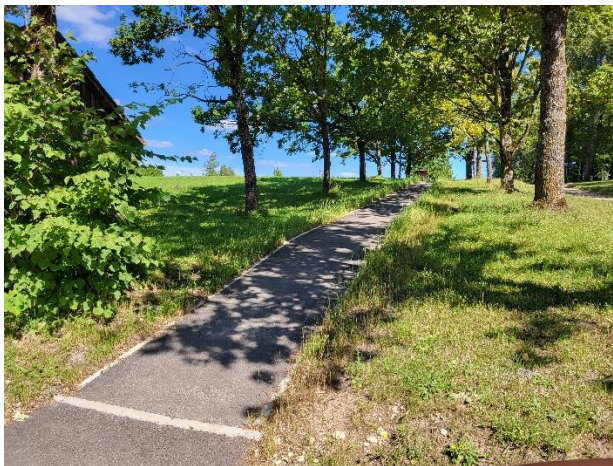
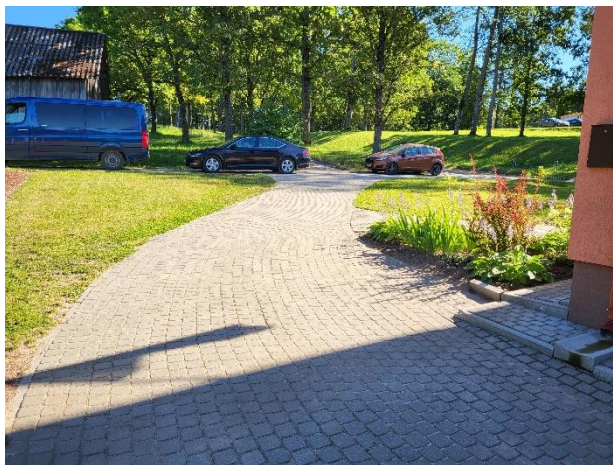
Ēka no vides pieejamības viedokļa atrodas izolētā vietā. Ēkai ar sabiedrisko transportu, dienas centru veikalu u.t.m.. nav savienojuma ar gludu, cietu segumu, kā arī nav ietves. Vienīgais ietves posms aptuveni 50 m garumā ir izbūvēts līdz skolēnu autobusu pieturai. Minētais ietves posms ir ar lielu – 20 % – slīpumu, kas nav piemērots cilvēkiem ar būtiskiem kustību traucējumiem. Līdz tuvākajam regulārajam transportam – dzelzceļa stacijai Melturi – ir 1,6 km, kas jāveic, ejot pa grants seguma ceļu bez ietves un apgaismojuma. Ņemot vērā iepriekš minēto, var teikt, ka arī cilvēkiem ar jebkādu ierobežotu mobilitāti (hronisku saslimšanu, viegliem kustību traucējumiem, sirds mazspēju u.tml) nav piekļuves sabiedriskajam transportam, arī ja tiek izmantoti elektriskais riteņkrēsls vai elektriskais skūteris, kas paredzēts cilvēkiem ar invaliditāti, jo šie tehniskie palīgīdzekļi nav piemēroti irdenam grants segumam.

Cilvēkam ar būtiskiem kustību traucējumiem patstāvīgi ir pieejama ar betona bruģi izklātā, aptuveni 100 kvadrātmetru lielā teritorija pie ēkas.

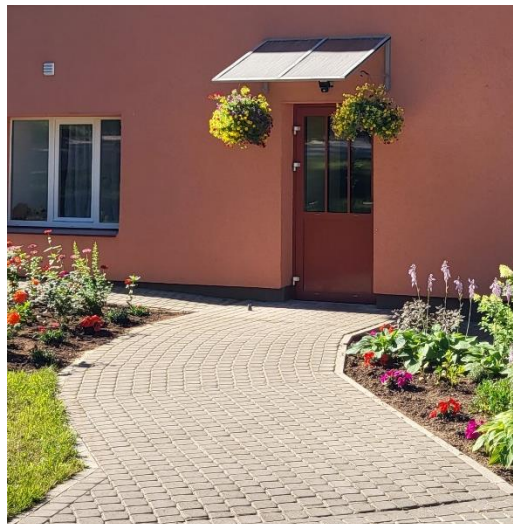
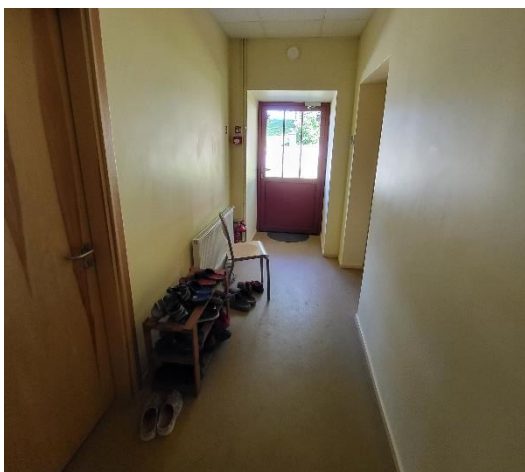
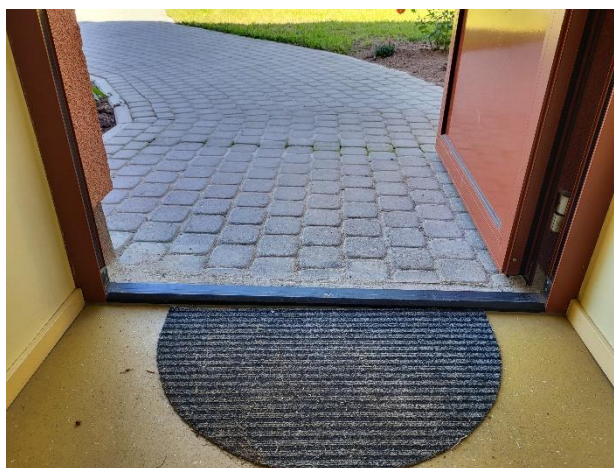
Ieejas durvju brīvais atvērums ir atbilstošs, taču ir izbūvēts augsts, ass sliekšnis. Šajā gadījumā nepieciešams slienim uzstādīt slīpni, lai samazinātu iespēju aizķerties ar riteņkrēslu vai ejot ar kādu citu tehnisko palīgīdzekli.

Tika novērots, ka pie ieejas durvīm gaitenī tiek izvietots krēsls un apavu plaukts, kas samazina gaites efektīvo platumu un rada šķēršļus evakuācijas gadījumā. Radusies situācija norāda uz to, ka, projektējot ēku, nav paredzēta vieta āra apaviem un drēbēm.

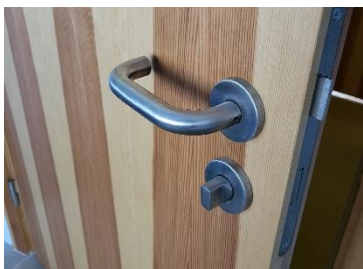
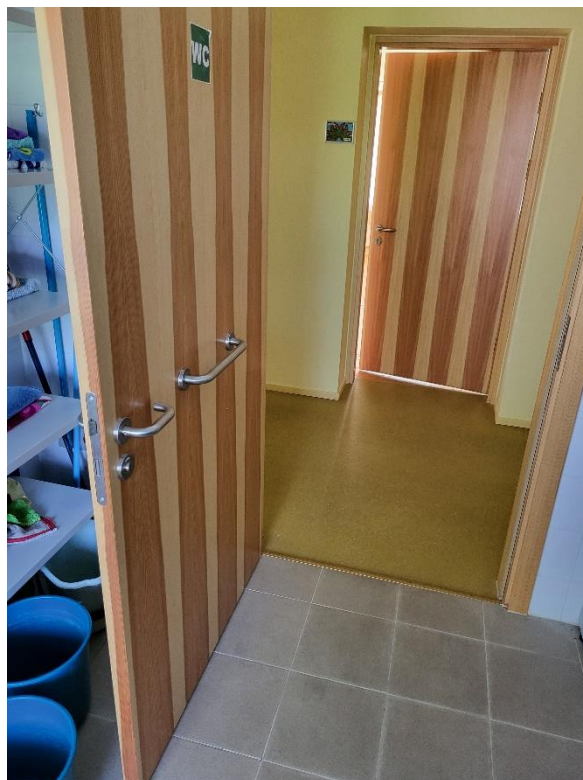
Sanmezglā durvis veras uz iekšpusi, kas nav pieļaujams. Pirmkārt, šādā situācijā sanmezglā samazinās manevrēšanas iespējas, otrkārt, ja cilvēks nokrīt pie durvīm sanmezglā, piemēram, pārsēžoties uz klozetpodu, nav iespēja tikt iekšā, lai viņam palīdzētu. Durvju aizslēgšanas mehānisms cilvēkiem ar vājām rokām nav satverams. Aizslēgšanas mehānismam jābūt viegli satveramam un lietojamam ar minimālu piepūli.

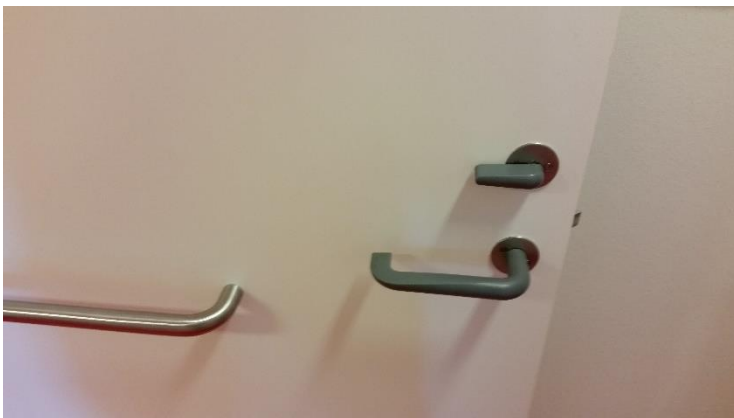
*Piemērs. Viegli satverams aizslēgšanas mehānisms*

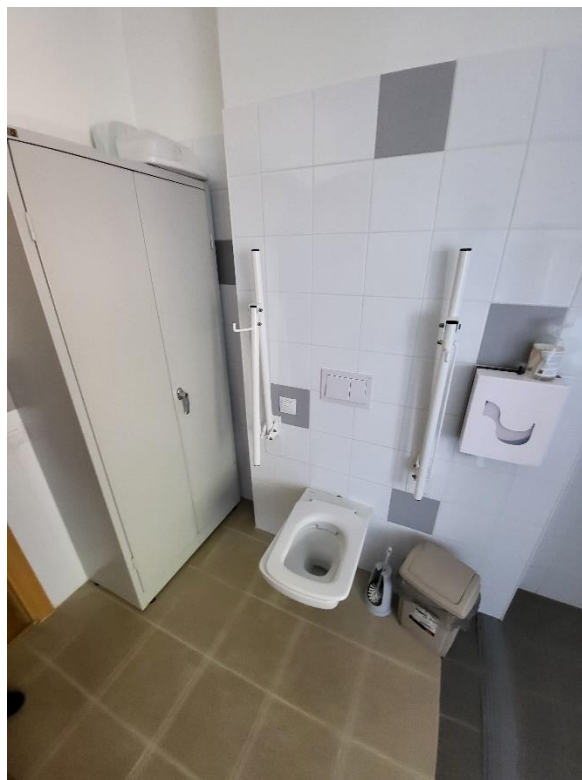
Pie klozetpoda uzstādītie atbalsta rokturi ir vienā augstumā – 750 mm –, kas ir piemērots cilvēkiem, kas pārvietojas ar kruķiem vai atbalsta rāmi, taču nav piemērots cilvēkiem, kas pārvietojas riteņkrēslā, līdz ar to, ja sanmezglis netiek pielāgots konkrētam cilvēkam, nepieciešams universāls risinājums, kur rokturi ir izvietoti divos augstumos: 700 mm un 900 mm.

Pie klozetpoda ir ierīkota palīdzības izsaukšanas poga tikai vienā augstumā. Pogai jābūt iedarbināmai arī situācijā, ja cilvēks nokrīt uz grīdas. Šajā situācijā nepieciešams ierīkot palīdzības izsaukšanas pogu, kas ir iedarbināma ar auklu, kas sniedzas līdz grīdai.

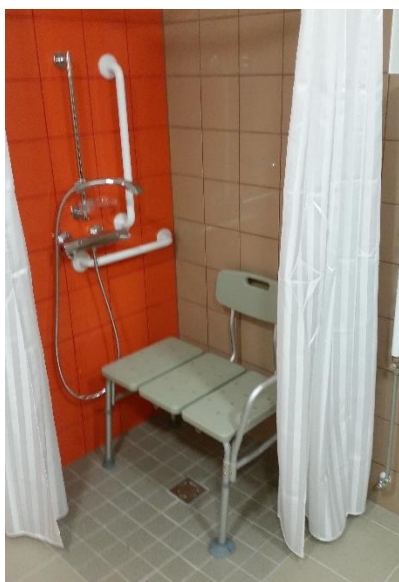
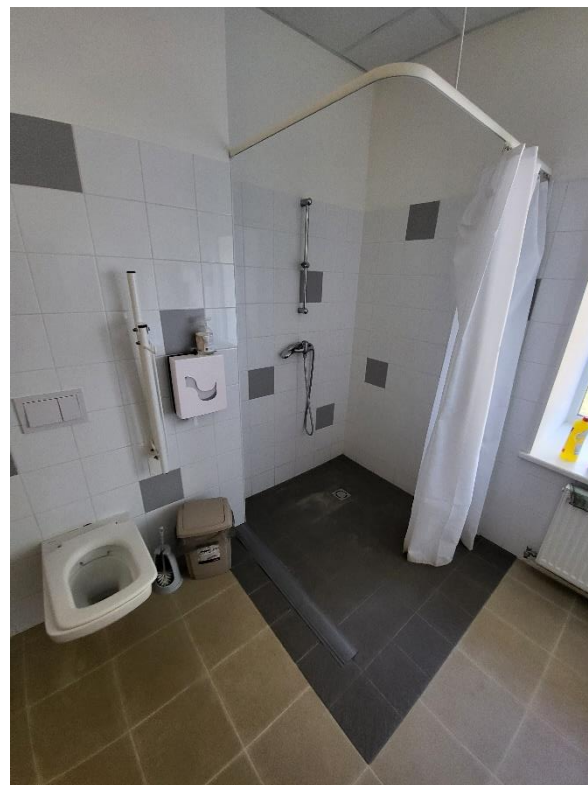
Dušai nepieciešams iegādāties stablu dušas krēslu ar atbalsta rokturiem un atzveltni. Dušā pie sienas nepieciešami atbalsta rokturi vertikāli un horizontāli, kas palīdz situācijās, kad cilvēkam ir traucēta līdzsvara izjūta.

*Piemērs dušas krēslam un dušas rokturiem*

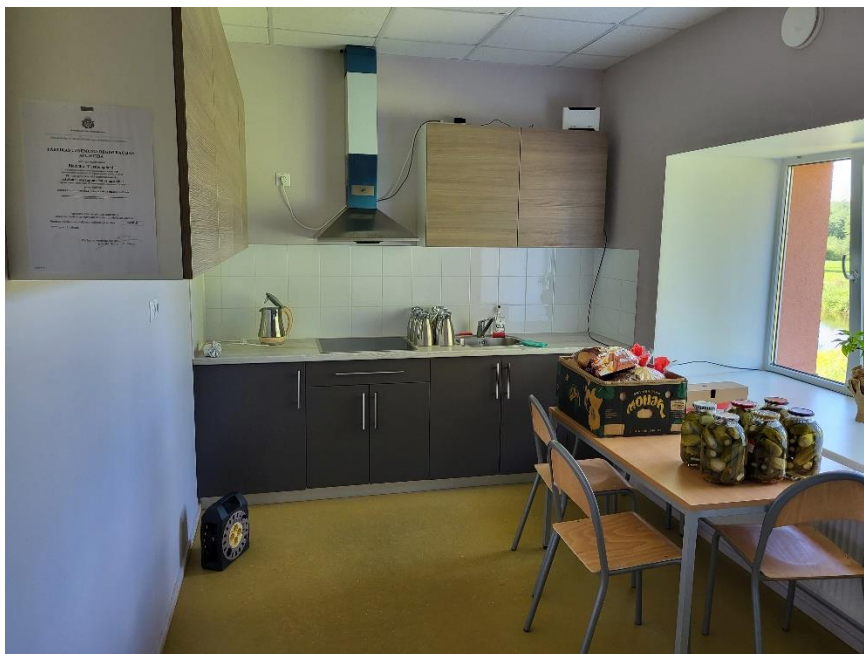
Ēkas pirmajā un otrajā stāvā ir izveidota virtuve. Tā kā vides pieejamība ir nodrošināta ēkas pirmajam stāvā, pirmā stāva virtuves mēbeles un aprīkojumu nepieciešams pielāgot arī cilvēkiem, kas pārvietojas riteņkrēslā.

- paredzēt zem izlietnes, plīts virsmas brīvu vietu, lai zem tām var pabraukt apakšā ar riteņkrēslu;
- cepeškrāsni jānovieto 700 mm virs grīdas, un tai jābūt ar durvīm, kas veras uz sānu;
- arī leduskapi ieteicams novietot uz paaugstinājuma.

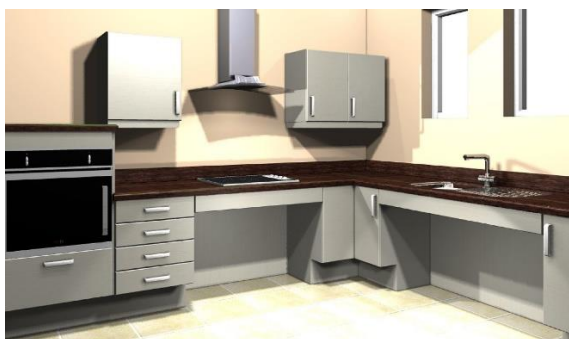
*Piemērs virtuves pielāgošanai*

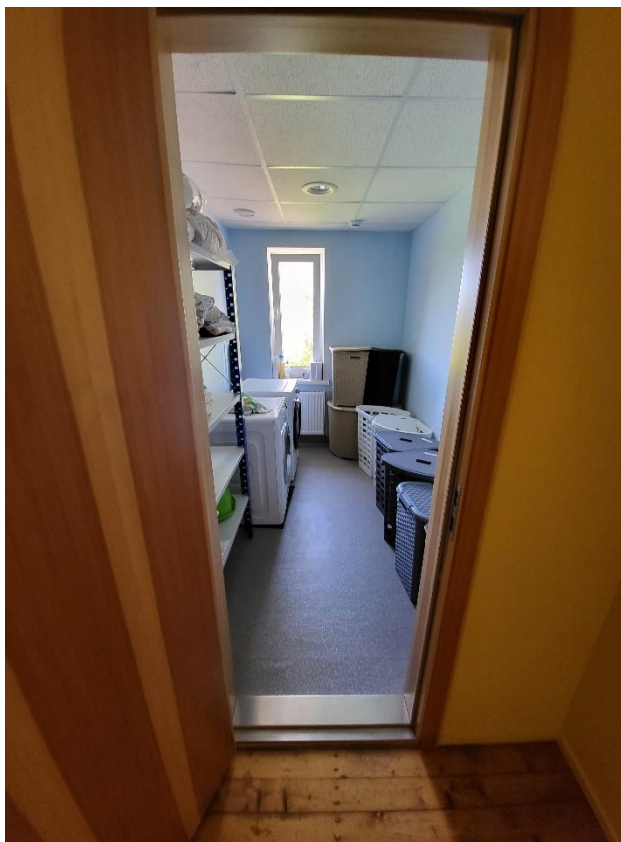
Ēkas otrajā stāvā ir izveidota atsevišķa telpa veļas mazgāšanai. Tā kā ēkas otrais stāvas nav pieejams cilvēkiem ar kustību traucējumiem, arī piekļuve veļas mazgāšanas telpai nav nodrošināta. Pirmajā stāvā arī nav izveidota vieta ar veļas mazgājamo mašīnu līdz ar to, ja ēkā dzīvo cilvēks ar kustību traucējumiem, viņš patstāvīgi savas drēbes izmazgāt nevar.

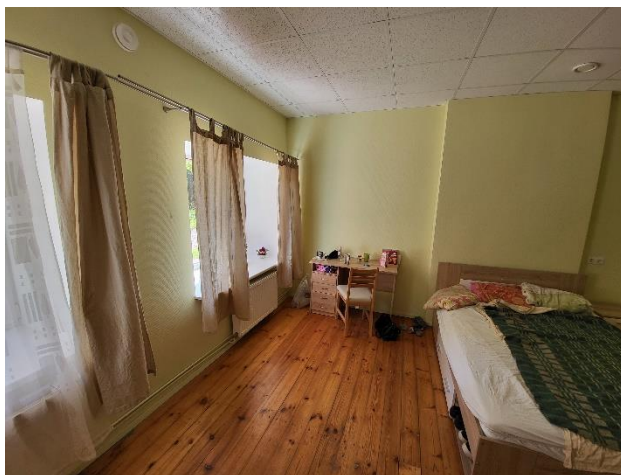
Istabas, kuras paredzētas cilvēkiem ar būtiskiem kustību traucējumiem, atrodas ēkas pirmajā stāvā. Tomēr īpaši pielāgotas tās nav. Piemēram, atvērt logus, ja cilvēks pārvietojas riteņkrēslā, nav iespējams, kā arī nav ierīkota palīdzības izsaukšanas sistēma, kas būtu vēlama.

Mēbeles un to izvietojumu jāpielāgo katram cilvēkam individuāli, piesaistot ergoterapeitu un uz klausot klienta vēlmes. Piemēram, gultas augstums cilvēkam, kas pārvietojas ar kruķiem, ir nepieciešams augstāks, nekā cilvēkam, kas pārvietojas riteņkrēslā. Gultas ir platas, kas atvieglo cilvēkam kustību un pagriešanās iespējas.

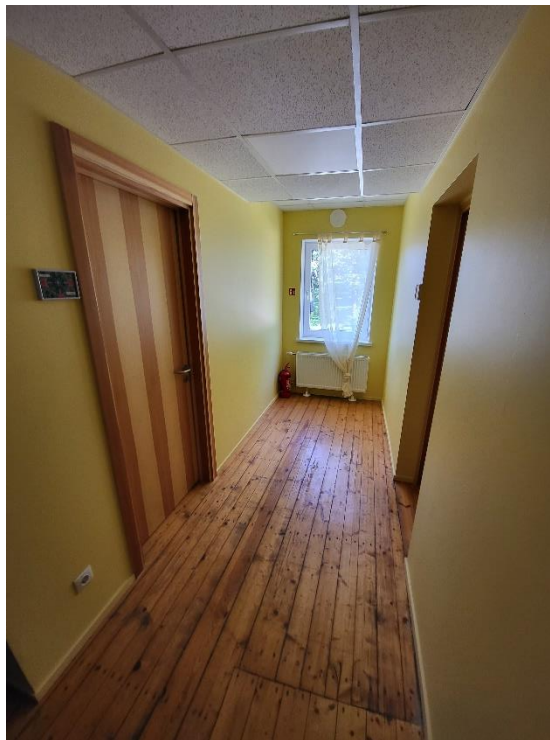
Telpās ir nodrošināti nepieciešami kontrasti starp durvīm un sienu un grīdai pret sienām. Nav pietiekams kontrasts slēdžiem un rozetēm.

Šobrīd ēkā nav izvietotas labi saredzamas, secīgas norādes. Telpās un gaitēnos nepieciešamas secīgas norādes par izeju, kas ir ļoti svarīgi evakuācijas gadījumā.

Norādes plāksnei jākontrastē uz sienas fona, bet burtiem un cipariem jākontrastē uz norādes pamatnes fona. Pamatne nedrīkst būt tāda, kas veido atspīdumu. Burtu minimālais augstums ir 30 mm, tomēr, ja tas ir iespējams, piemēram, īsiem tekstiem kā “Izeja” – 50 mm.

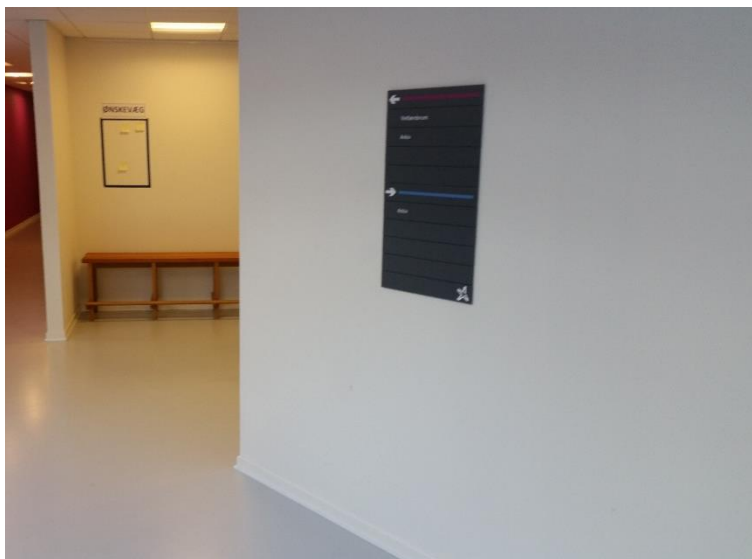
*Piemērs norādes plāksnei, kas kontrastē uz sienas fona*

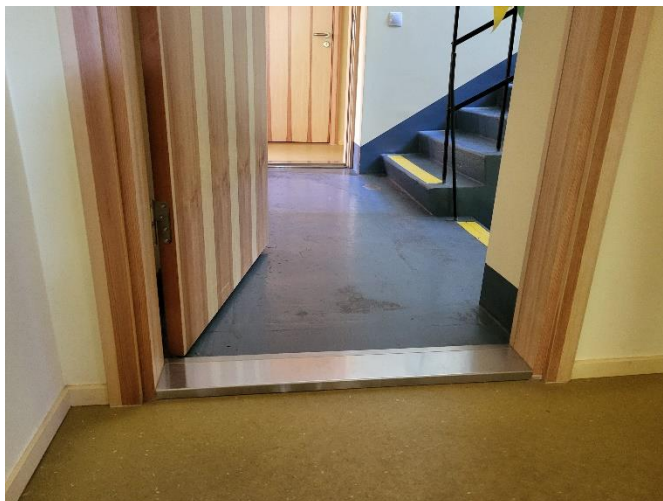
Daudzām durvīm ir izveidoti sliekšņi ar asu kanti, kas traucē pārvietoties ar rolatoru vai ritenkrēslu un rada pakļupšanas risku. Ja sliekšni nav iespējams likvidēt, nepieciešams izveidot slīpni vismaz 200 mm garumā.

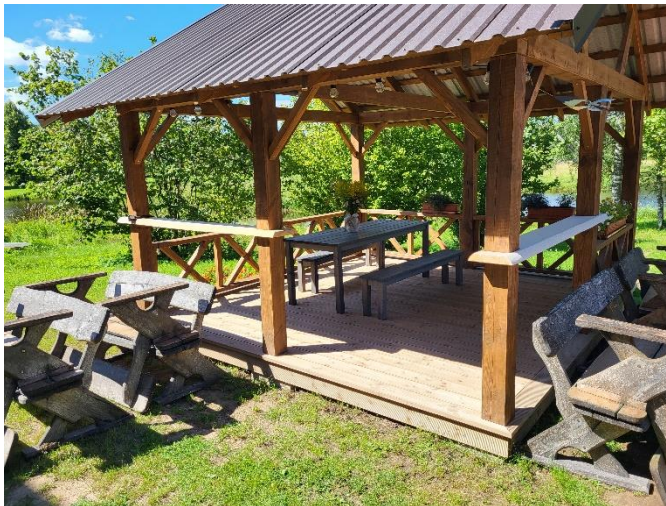
Pie ēkas ir izbūvēta lapene, kurai ir pakāpiens.

Šajā situācijā minimālais, ko varētu darīt, ir vismaz izbūvēt lapenei pandusu, lai tajā varētu iekļūt cilvēki ar būtiskiem kustību traucējumiem.
