Tiesībsarga ziņojuma Pielikums Nr. 1

Vides pieejamības audits

Šis pielikums ir tiesībsarga ziņojuma par 2023. gada 3. janvāra vizīti uz Aizkraukles novada Sproģu grupu dzīvokļiem neatņemama sastāvdaļa.

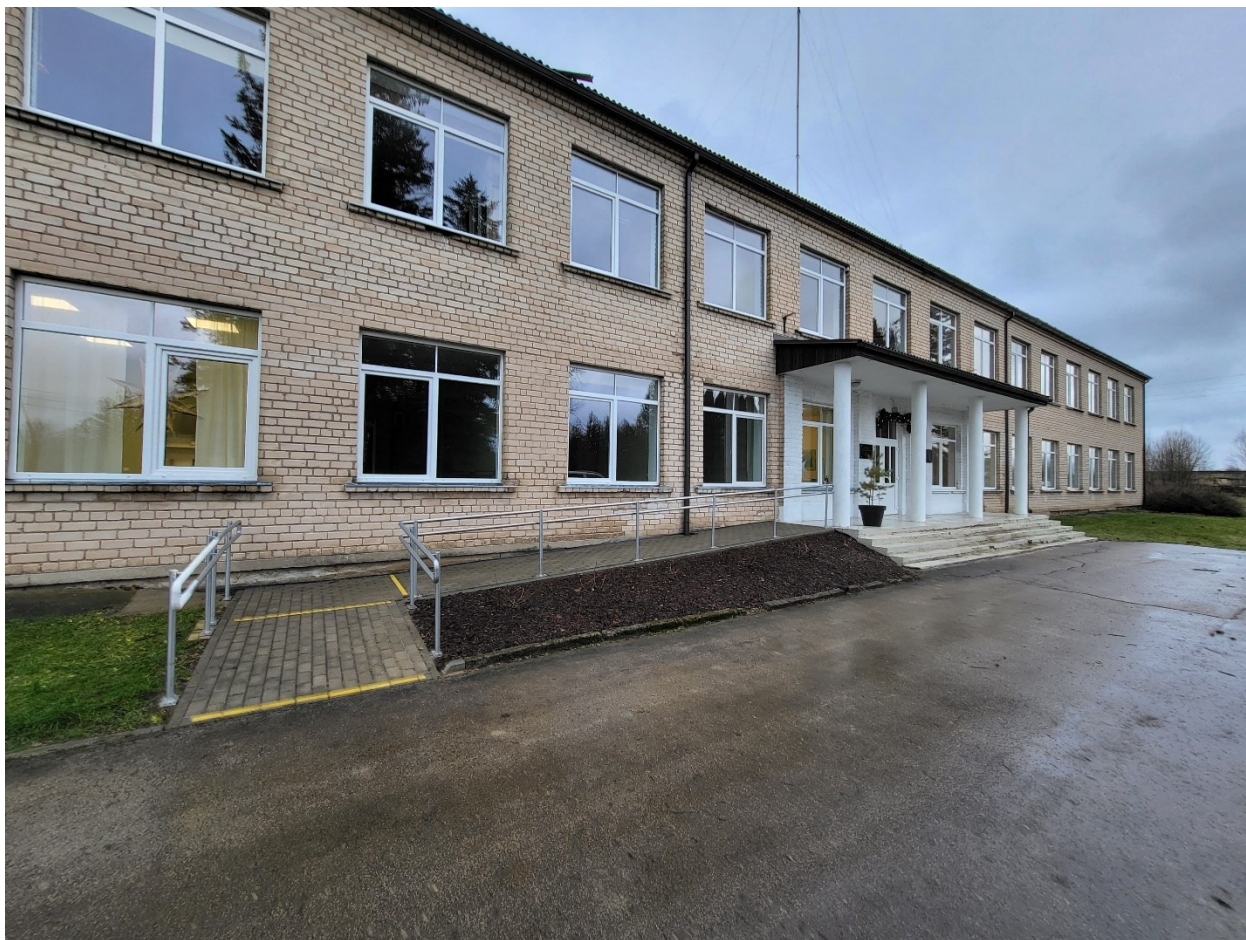
Pie ēkas ir gluds asfaltēts sagums. Nokļūt līdz tuvējai autobusa pieturai iespējams pa asfaltētu segumu, taču daļa ceļa posma jāveic pa autoceļu (šoseja P73), kur nav izbūvēta ietve, līdz ar to, šajā grupu mājā dzīvojot, cilvēkam ar būtiskiem kustību traucējumiem varētu būt apgrūtināti izmantot sabiedrisko transportu.

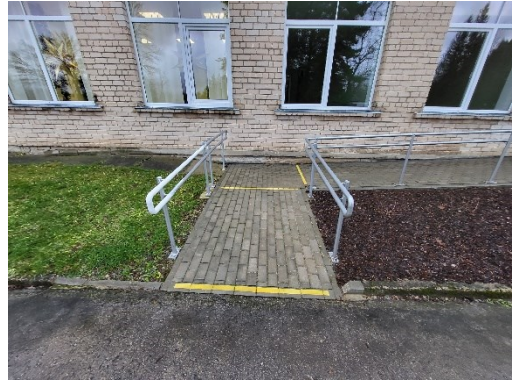
Pie ieejas ēkā līmeņu starpības pārvarēšanai ir izbūvēts panduss ar atbilstošām dimensijām un slīpumu 5%. Panduss ir ērti lietojams un atbilst vides pieejamības prasībām.

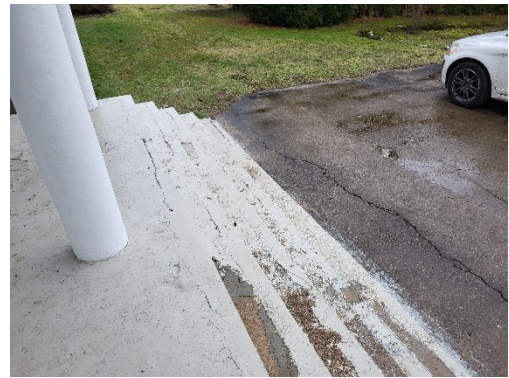
Ieejas kāpnēm nav marķēts kāpņu pirmais un pēdējais pakāpiens. Šajā gadījumā, ja kāpnes ir gaišas, nepieciešams tumšs marķējums, kas iezīmē kāpņu malu. Marķējumu izvietot uz pakāpiena horizontālās daļas.

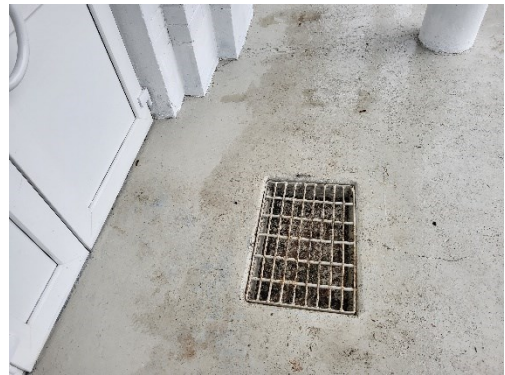
Ieejas lievenī iestrādātais kājslauķa režģis ir ar parāk lielām acīm, līdz ar to pastāv iespēja iesprūst kruķim, kā arī šinī gadījumā ratiņkrēsla priekšējie ritenīši var iekrist režģī. Režģa maksimālais acu izmērs vienā no virzieniem nedrīkst pārsniegt 15 mm.

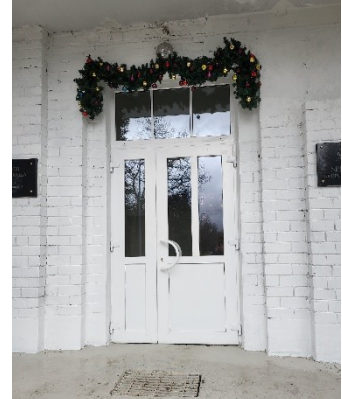
Ieejas durvis ir divviru, kur vienas vārtnes brīvais atvērums ir 780 mm. Šāds durvju brīvais atvērums ir piemērots visu veidu ratiņkrēsliem, taču tas nav atbilstošs šī brīža normatīvajām prasībām. Mainot durvis vai kādu citu elementu ēkā, nepieciešams ievērot spēkā esošās normatīvās prasības.

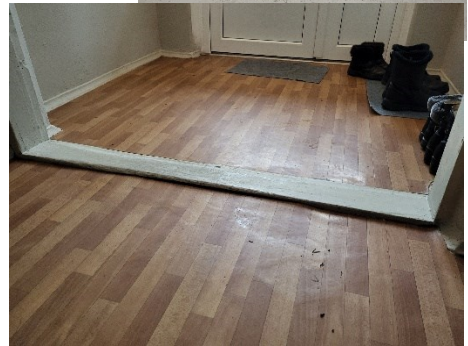
Ieejas vājtverī ir demontētas durvis, taču ir atstāt sliekšnis, ko nepieciešams demontēt, jo tas rada nepamatotu pakļūšanas risku.

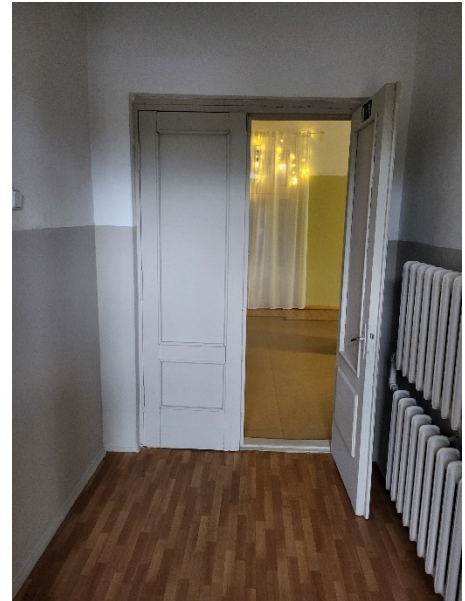
Iekšējām durvīm vienas vārtnes brīvais atvērums ir 600 mm, kas ir nepietiekami, lai to lietotu ar tehniskajiem palīglīdzekļiem (ratiņkrēslu, rolatoru, atbalsta rāmi). Šajā gadījumā, ja ēkā dzīvo vai to apmeklē cilvēki ar kustību traucējumiem, jātur abas vārtnes atvērtas vai durvis jānomaina uz tādām, kuru brīvais atvērums ir 900 mm.

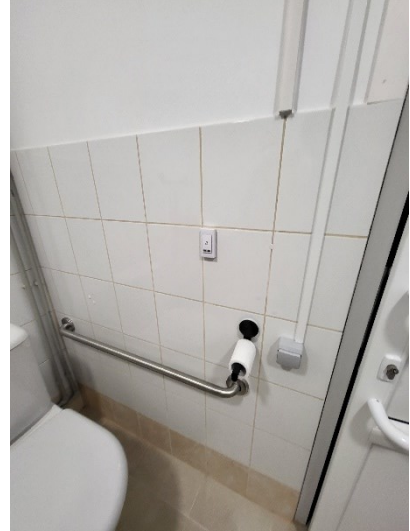
Sanmezglos sanitāro iekārtu izvietojums ir atbilstošs. Pie klozetpoda ir uzstādīta palīdzības izsaukšanas poga, taču tā ir uzstādīta tikai vienā augstumā. Palīdzības izsaukšanas sistēmai jābūt tādai, lai cilvēkis to var iedarbināt, gan sēžot, gan arī gadījumā, ja ir nokritis uz grīdas. Līdz ar to vai nu jāuzstāda divas pogas (200 mm no grīdas un 900 mm no grīdas), vai uzstāda viena poga, kas iedarbināma ar auklu, kas sniedzas līdz grīdai. Nav ieteicams lietot bezvadu sistēmu, kas tiek uzturēta ar baterijām, jo tādā gadījumā nepieciešams regulāri uzraudīt, vai baterijas darbojas.

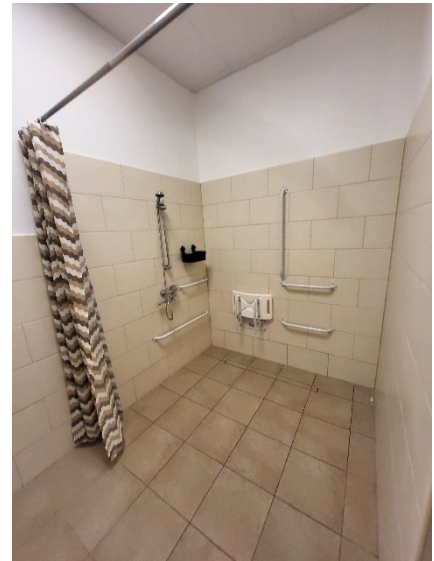
Dušas zonas dimensijas ir atbilstošas. Pie dušas krēsla nav izvietoti atbilstoši atbalsta rokturi. Pie dušas krēsla nepieciešams tāds pats aprīkojums kā pie klozetpoda.

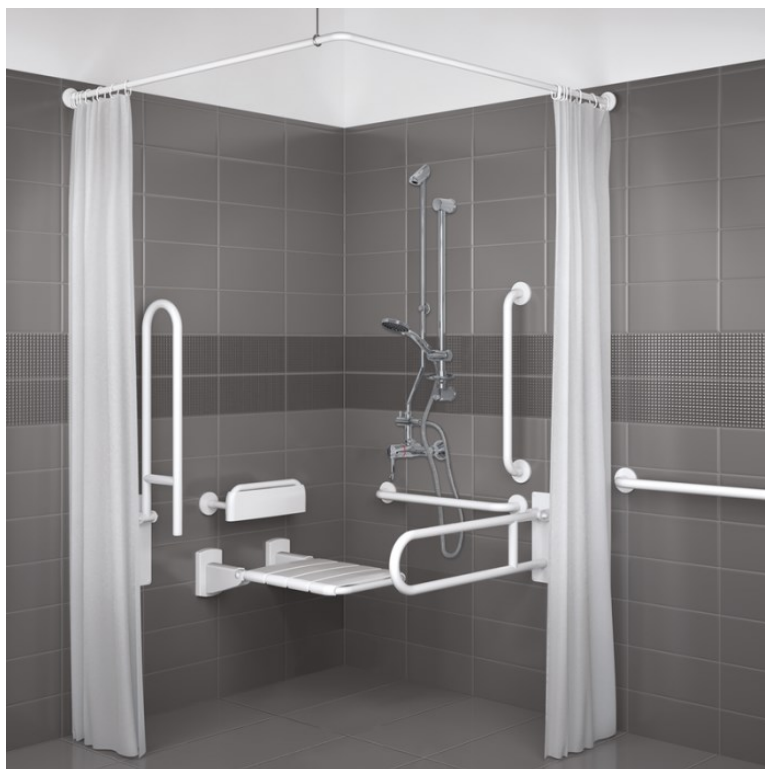
Piemērs dušas krēslam un dušas rokturiem

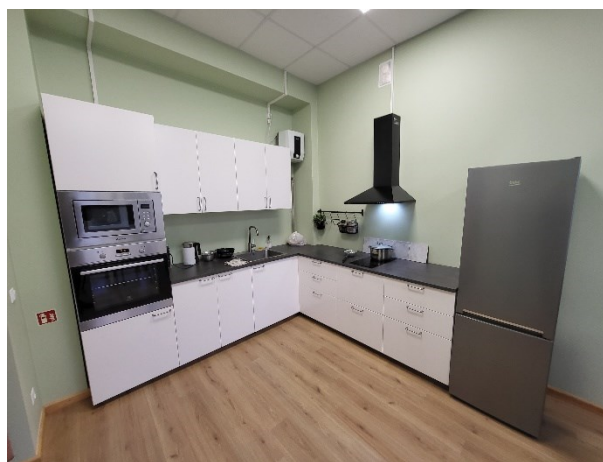
Ēkā ir iekārtota viena koplietošanas virtuve. Virtuves telpa ir pietiekami plaša, lai tajā varētu pagatavot ēst un brīvi manevrēt, ja viens no virtuvē esošajiem cilvēkiem pārvietojas ratiņkrēslā. Tomēr virtuves mēbeles un aprīkojums nav īpaši pielāgots, lai to varētu ērti izmantot, sēžot ratiņkrēslā.

- paredzēt zem izlietnes, plīts virsmas brīvu vietu, lai zem tām var pabraukt apakšā ar ratiņkrēslu;
- cepeškrasni jānovieto 700 mm virs grīdas, un tai jābūt ar durvīm, kas veras uz sānu;
- arī leduskapi ieteicams novietot uz paaugstinājuma.

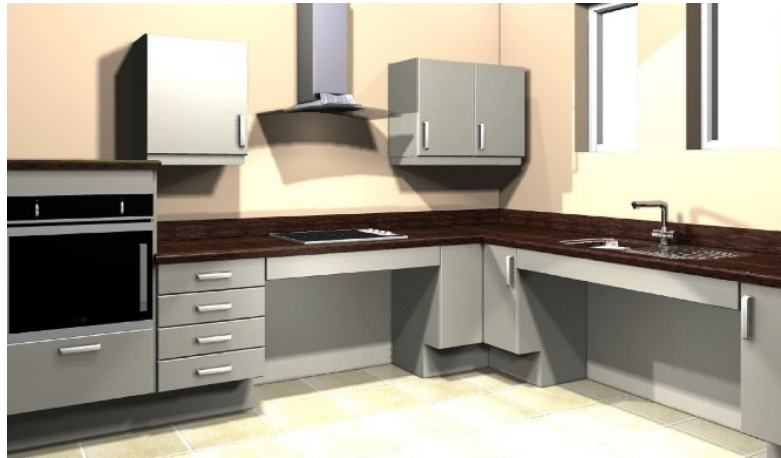
Piemērs virtuves pielāgošanai

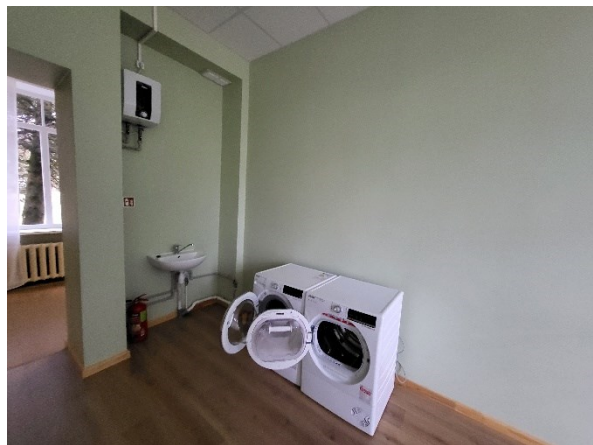
Ēkā ir izveidota telpa veļas mazgāšanai. Telpa ir plaša, un tajā ir daudz vietas manevrēšanai ar tehniskajiem palīglīdzekļiem, telpā ir arī pietiekami vietas veļas žāvēšanai.

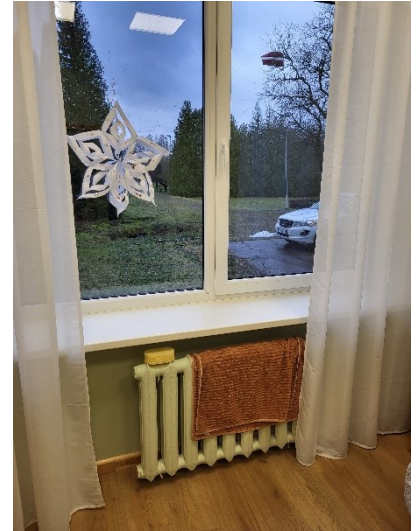
Istabām iespējams piekļūt ar ratiņkrēslu vai izmantojot citu tehnisko palīgīdzekli, tomēr īpaši pielāgotas tās nav. Piemēram, atvērt logus, ja cilvēks pārvietojas ratiņkrēslā, nav iespējams.

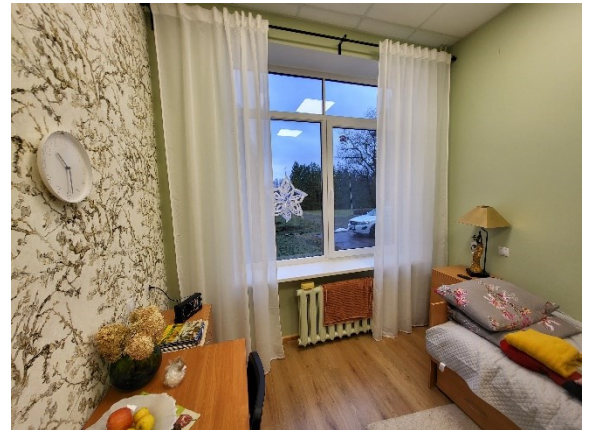
Mēbeles un to izvietojumu jāpielāgo katram cilvēkam individuāli, piesaistot ergoterapeitu un uzklausot klienta vēlmes. Piemēram, gultas augstums cilvēkam, kas pārvietojas ar kruķiem, ir nepieciešams augstāks, nekā cilvēkam, kas pārvietojas riteņkreslā, līdz ar to mēbeles būtu jāiepērk, kad ir zināms konkrēts cilvēks, kas istabā dzīvos.

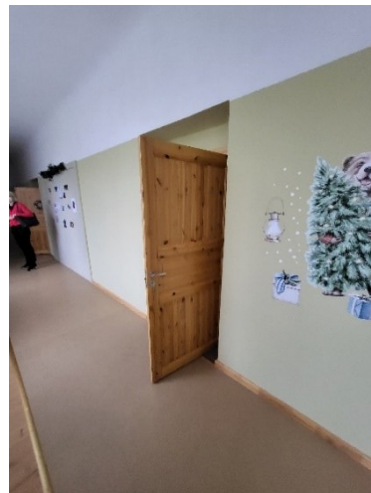
Šobrīd ēkā nav izvietotas labi saredzamas, secīgas norādes. Telpās un gaitēnos nepieciešamas secīgas norādes par izeju, kas ir ļoti svarīgi evakuācijas gadījumā gan iemītniekiem, gan viesiem.

Norādes plāksnei jākontrastē uz sienas fona, bet burtiem un cipariem jākontrastē uz norādes pamatnes fona. Pamatne nedrīkst būt tāda, kas veido atspīdumu. Burtu minimālais augstums ir 30 mm, tomēr, ja tas ir iespējams, piemēram, īsiem tekstiem kā “Izeja” – 50 mm.

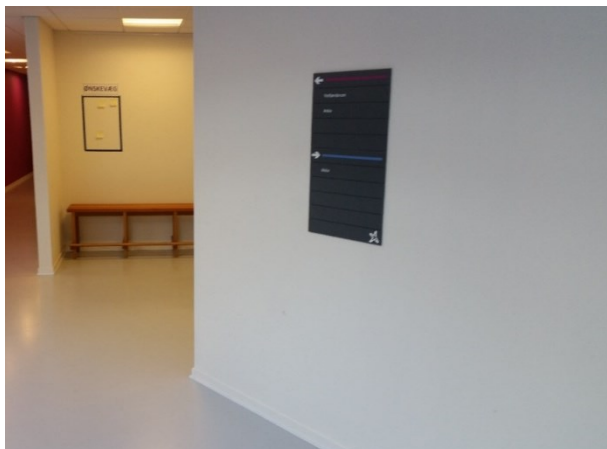
Piemērs norādes plāksnei, kas kontrastē uz sienas fona

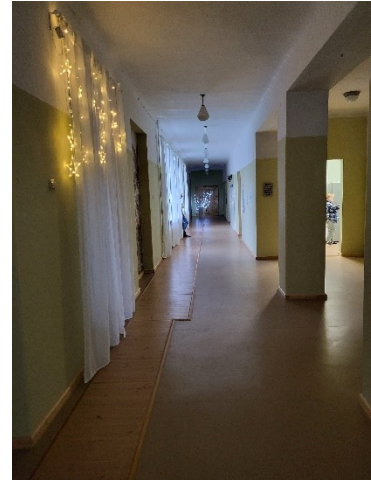
Pārvietošanās telpās ir bez līmeņu maiņām vai citiem šķēršļiem. Dimensijas telpās ir atbilstošas. Durvju brīvais atvērums telpās ir pietiekams.
