Tabula: Konstatētie apstākļi tiesu ēku konvoju zonās

Pielikums tiesībsarga 2020. gada ziņojumam par apstākļiem tiesu ēku konvoja zonu telpās

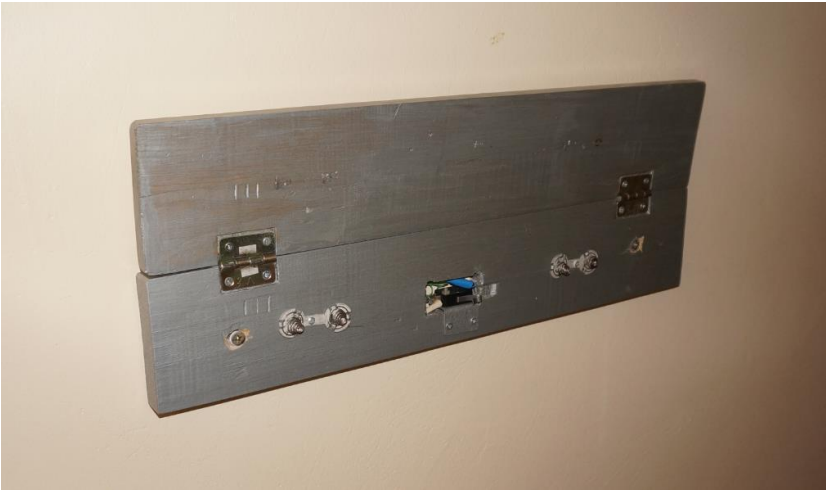
28.08.2019.	Rēzeknes tiesa (Ludzā)	4	✗	✗	✗	✓	✓	!	✓	✓	✗
<p><i>Piezīmes:</i> Tiesas darbiniece norādīja, ka konvoja zonas telpas tiek izmantotas bieži. Konvoja zonas telpas atrodas ēkas 1. stāvā. Konvoja zonā bija tikai viena tualete. 2 telpās personu īslaicīgai turēšanai ir ļoti slikts apgaismojums. Konvoja zonu telpās veikts remonts 2007. gadā. Telpu personu īslaicīgai turēšanai sienas apzīmētas.</p> <p>Ārpusē pie divām telpu personu īslaicīgai turēšanai durvīm tika konstatētas pie sienām piestirpinātas 2 atlokāmas koka plāksnes ar elektrisku mehānismu, iespējams ar personu fiksējošu funkciju. Tiesas darbinieki nemācēja paskaidrot, kas tas ir un kādam mērķim tās tiek izmantotas. Līdz ar to tika norādīts, ka šādas konstrukcijas nav pieļaujamas.</p>
